# Kvihusa 1:2 -åtgärder på tak till ekonomibyggnad

Antikvarisk kontroll, 2008

Rapport 2009:14

Antikvarisk kontroll, 2008  
Eljaröd socken, 1036  
Tomelilla kommun  
Skåne län

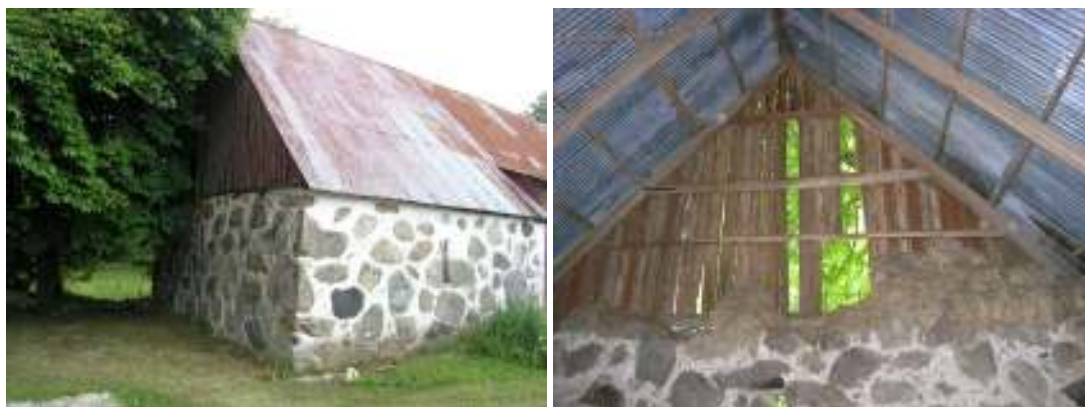
Den västra längans södra gavel innan gavelröstets panel åtgärdades.

Därtill har remstyckena liksom sparrarna noggrant kontrollerats. De delar som förmodades ha omfattande rötskador, visade sig endast vara angripna i ytskiktet. Remstyckena och sparrarna kunde därför lämnas utan större åtgärder. Locklistpanelen på gavelröstet var däremot i så dåligt skick att den har bytts i sin helhet. Det gäller även den i nedkant anslutande droppnäsan. Den nya panelen har bräder i fallande längd, för att få ett naturligt spel i panelen. Locklisten har samma dimension och utförande som den ursprungliga.

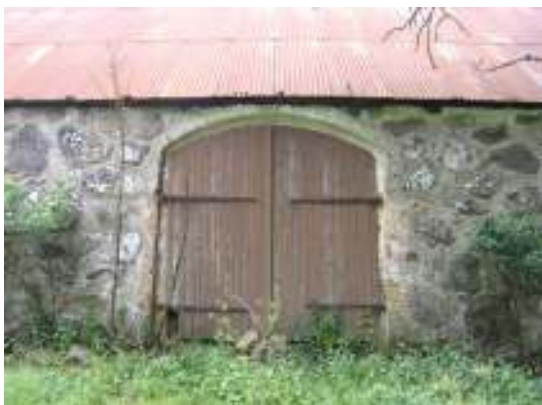
*Ursprunglig portöppning mot väster.*

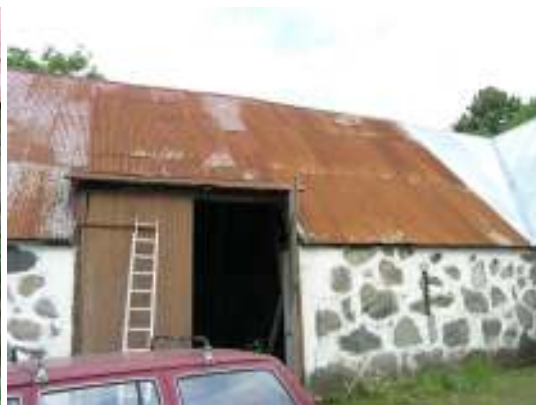
*Sentida och förhöjd port mot öster, in mot gården.*

Anledningen till att den sentida porten bör bevaras, är att den tillkom när gården ännu utgjorde ett aktivt lantbruk. Därför representerar porten ett kulturhistoriskt lager och bör bevaras för att kunna berätta gårdens historia.

Dubbelporten som i enlighet med Regionmuseets remissvar bör bevaras, kommer ägaren att låta justera avseende gångjärn och skeva beslag. Rötade partier iskarvas då med nytt virke vid karm. Även denna åtgärd ligger utanför aktuellt bidragsärende men är betydelsefull för objektet som helhet.

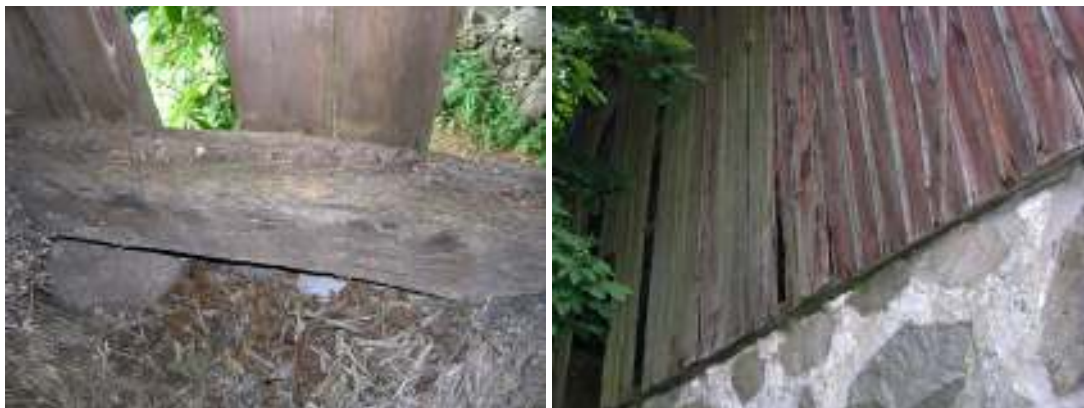
*Anfritt remstycke med gles panel på grund av skador.*

*Samma panel sedd utifrån.*

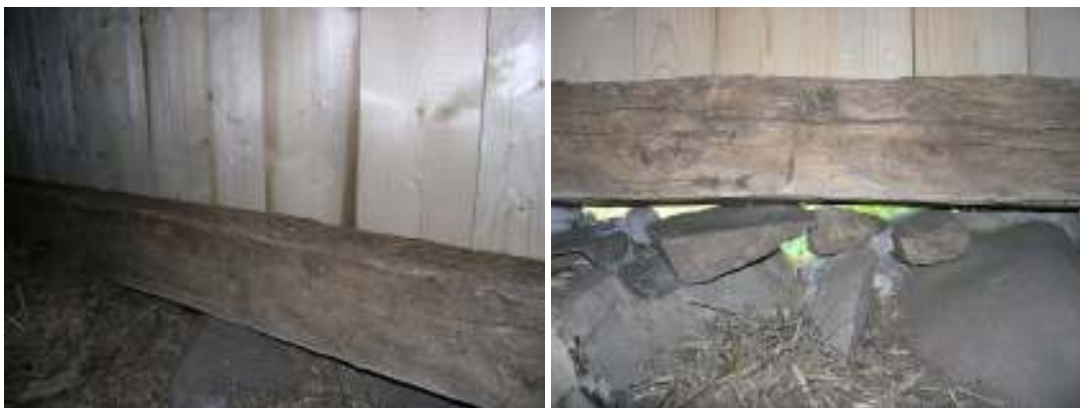
*Ursprungligt remstycke kunde bevaras och ny panel anslutas till det.*

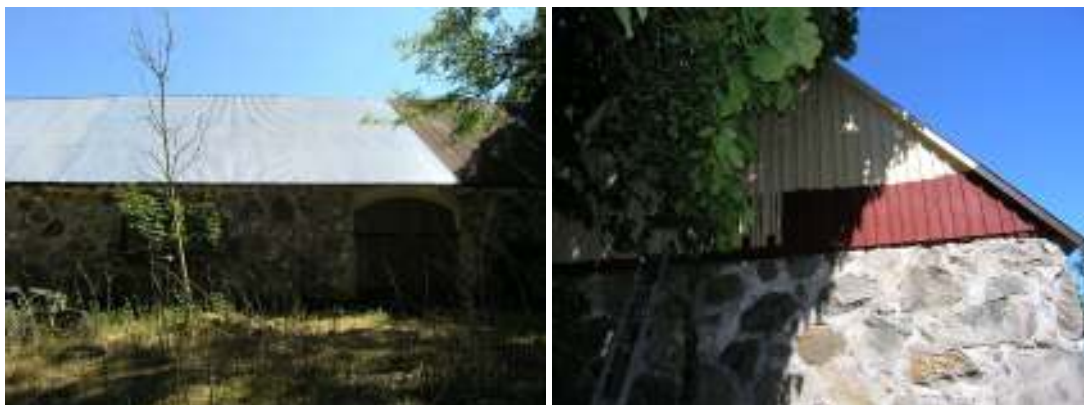
Den norra delen av den västra längans plåttak lades om under 2006. Denna gång har istället den västra längans södra tak åtgärdats. Skador har bestått av korrosionsangrepp, vilka på sina ställen har orsakat stora hål i plåten. De värst anfrätta partierna har bytts ut i sin helhet medan enstaka partier har lagts om med befintlig, välhållen plåt från partier där plåten bytts ut i sin helhet. I de fall befintliga plåtar har rest sig har spikarna besiktigats och vid behov ersatts med ny spik. Den nya sinuskorrugerade och galvade plåten är av samma material och har samma dimensioner som den äldre.

*Västra längans nylagda plåttak.*

*Västra längans södra gavel med påbörjad målning.*

I samband med slutbesiktningen konstaterades att målningen av panelen hade avbrutits. Regionmuseet tolkar detta som att ägarfamiljen avser att byta till Äkta Falu Rödfärg. För att kunna måla med Äkta Falu Rödfärg krävs först och främst att ytan är sågad. Därtill ska den vara trären eller tidigare målade med slamfärg. Det oljealkydhaltiga färgskiktet kan därmed inte slipas bort. Antingen får den panel som redan har målats lämnas som den är eller behandlas med kemiskt färgborttagningsmedel, exempelvis Homestrip.

Om ägaren väljer att försöka ta bort färgen kemiskt bör man först pröva behandlingen på en mindre provyta. Efter behandlingen måste panelen borstas noggrant, för att få bort så mycket som möjligt av eventuella kemiska rester. Hur Äkta Falu Rödfärg sedan reagerar med den behandlade ytan är osäkert men väl värt att pröva. Innan behandlingen påbörjas måste anslutande murverk täckas, för att undvika fläckbildning.
